SISTEMAS CONSTRUTIVOS DE REABILITAÇÃO E REFORÇO DE FUNDAÇÕES

DISSERTAÇÃO DE MESTRADO APRESENTADA

MIEC – MESTRADO INTEGRADO EM ENGENHARIA CIVIL

Dissertação submetida para satisfação parcial dos requisitos do grau de
MESTRE EM ENGENHARIA CIVIL — ESPECIALIZAÇÃO EM GEOTECNIA

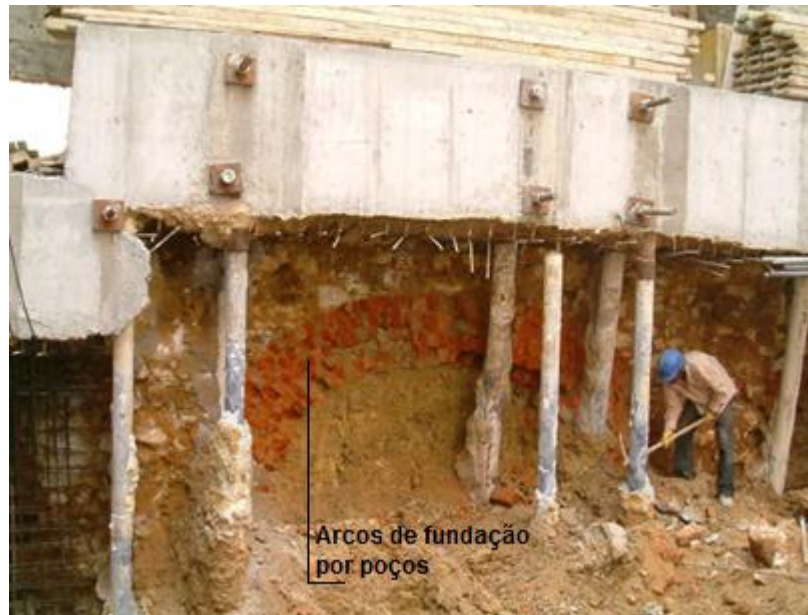
Fig.2.3 – Fundação semi-direta por poços encabeçados por arcos [62]

Os poços são encimados por arcos, geralmente de tijolo maciço, de pedra ou mistos, sobre os quais nascem as paredes estruturais. A opção de arcos em detrimento de vigas, cuja conceção se afigura mais simples, explica-se por estes serem uma forma estrutural mais adequada a um material que não resiste à tração.

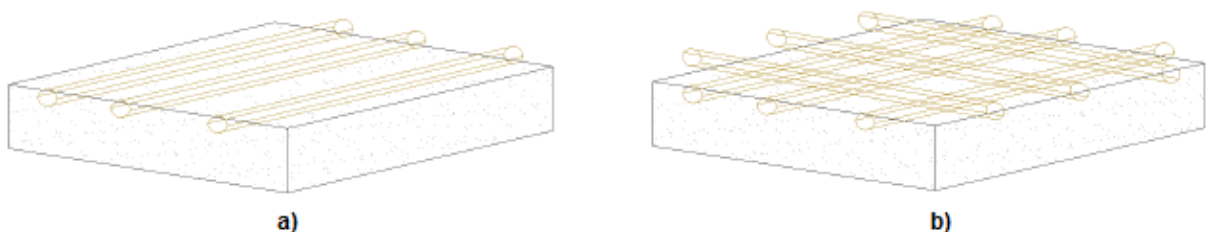
Fig.2.8 – Esquema: a) da colocação das longarinas sobre as estacas; b) da colocação das travessas sobre as longarinas [72]

- Preparava-se a plataforma de trabalho, removendo-se as camadas superficiais do solo (Figura 2.7a);
- Seguidamente implantavam-se e cravavam-se as estacas de madeira (Figura 2.7b);
- Depois colocavam-se as longarinas sobre as estacas e as travessas sobre as longarinas (Figura 2.8);
- Posteriormente, realizava-se uma fixação conjunta das longarinas e das travessas à cabeça das estacas;
- Executava-se o massame de envolvimento da grelha e das cabeças das estacas (Figura 2.9);
- Por fim, construíam-se os poços e os seus arcos (Figura 2.10).

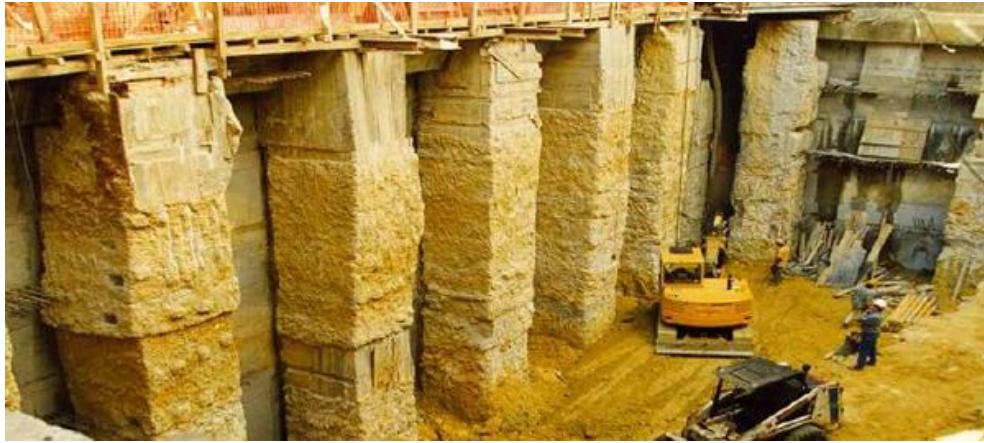
Fig.2.18 – Fundações semi-diretas por poços [24]

Se o terreno de fundação se situar a uma profundidade intermédia (entre 6 e 10 metros), as fundações semi-diretas são uma solução possível de executar, através dos poços ou pegões (Figura 2.18). Estes são executados quando o terreno é fácil de escavar e apresenta uma boa capacidade resistente a partir de uma profundidade intermédia, devendo ser realizados preferencialmente sem a presença de nível freático. Estes são uma boa solução quando se pretende evitar assentamentos diferenciais. Os poços, à semelhança das estacas, conseguem mobilizar para além de resistência de ponta, resistência lateral, sendo esta mais importante à medida que a esbelteza (D/B) da peça aumenta.

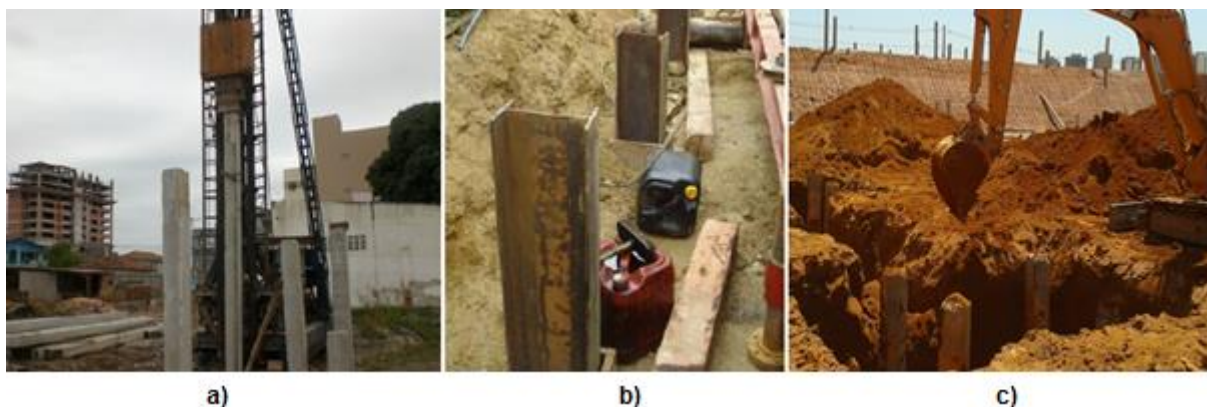
Fig.2.19 – Estacas pré-fabricadas cravadas: a) de betão; b) metálicas; c) de madeira [91]

- a) Estacas pré-fabricadas cravadas (Figura 2.19):
 - Estacas de betão, madeira ou aço.
- b) Estacas moldadas (Figura 2.20):
 - Tipo Franki;
 - Com tubo moldador recuperável (TMR) ou perdido (TMP), com ou sem extração do terreno;
 - Sem lamas bentoníticas: estacas tipo Strauss, escavadas mecanicamente com trado contínuo, etc;
 - Com lamas bentoníticas ou polímeros;
 - Estacas injetadas: microestacas.

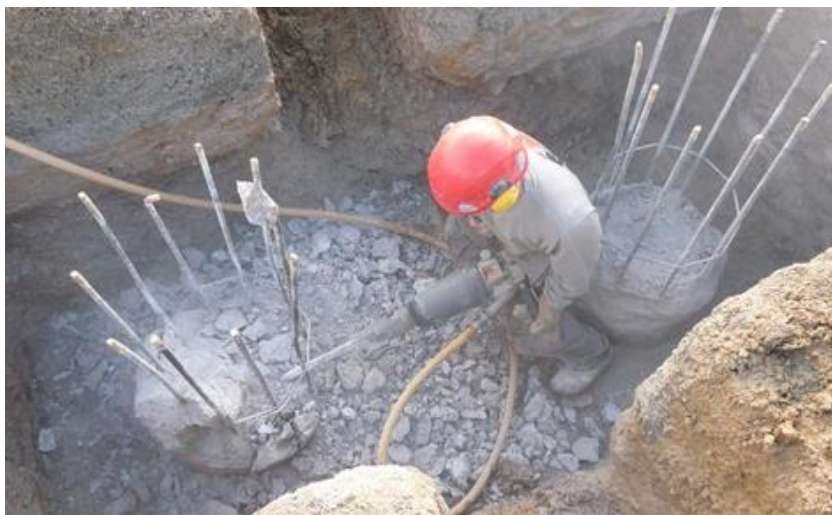
Fig.2.21 – Saneamento das estacas para a posterior execução dos maciços de encabeçamento [91]

As estacas muitas vezes são executadas em grupos, sendo ligadas superiormente por um maciço de encabeçamento, que solidariza o grupo de estacas, permitindo que estas funcionem em conjunto. Assim sendo, para que haja uma ligação perfeita da cabeça das estacas com os maciços de encabeçamento, é necessário preparar as mesmas através do seu saneamento (Figura 2.21).

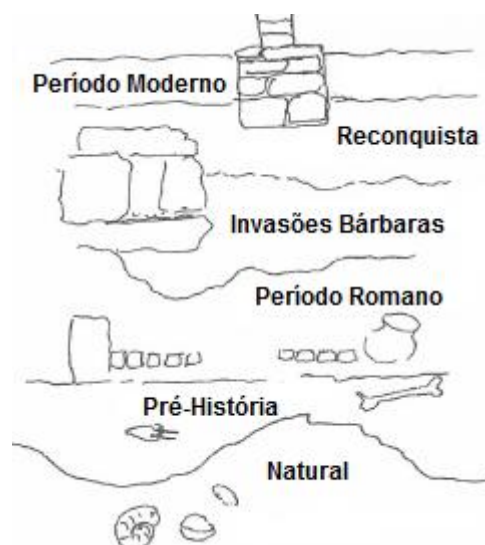
Fig.3.3 – Representação esquemática da disposição de elementos arqueológicos [55]

Quanto à questão da preservação dos artefactos arqueológicos (Figura 3.3), esta é de grande interesse, na medida em que estes permitem reconstruir e perceber o meio natural inicial e as sucessivas ações humanas que aí se desenrolaram, sendo pois elementos chave para a compreensão das civilizações da antiguidade, bem como da história dos locais.

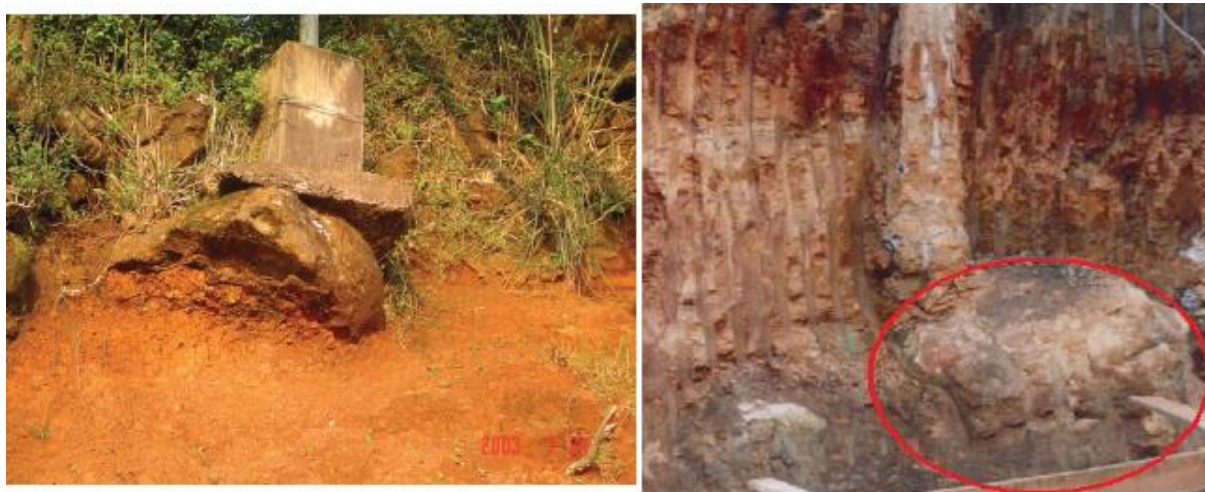
Fig.3.9 – Presença de blocos no local de implantação das fundações [90]

Geralmente, este tipo de erros conduz a diferenças entre as características reais do maciço e os resultados obtidos através da investigação, o que pode provocar dificuldades no momento da construção das fundações, devidas, por exemplo, à presença de camadas de tipos de solos distintos dos descritos ou de camadas com espessuras diferentes, à necessidade de aumentar o comprimento de estacas para se atingir o firme, à presença de grandes blocos que obstruem a execução da fundação (Figura 3.9), etc.

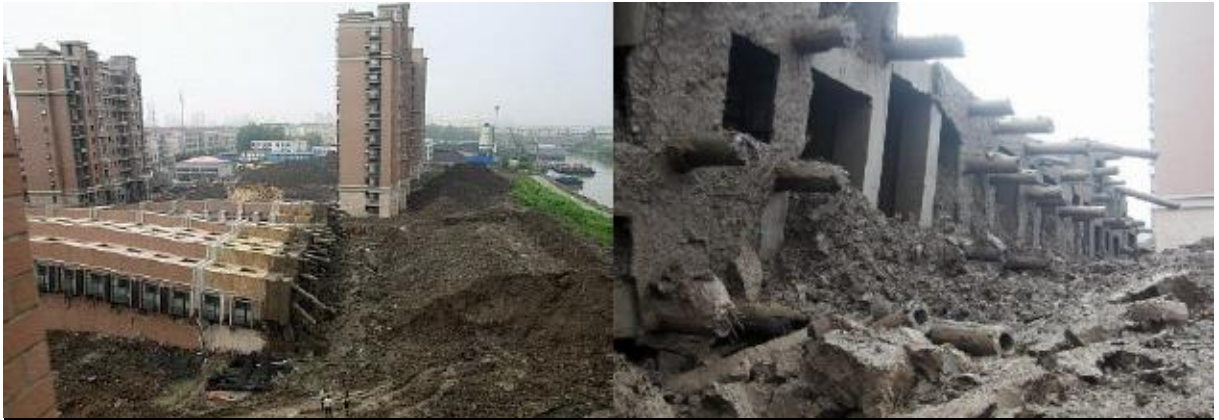
Fig.3.21 – Colapso de um edifício devido à realização de uma escavação na sua proximidade [20]

- À realização de escavações nas proximidades de estruturas, que provocam movimentos no solo, alterando as tensões iniciais e possivelmente a posição do nível freático. Na Figura 3.21 apresenta-se o exemplo do colapso de um edifício em Xangai, motivado pela realização de uma escavação na sua proximidade, para a execução de um parque automóvel subterrâneo;

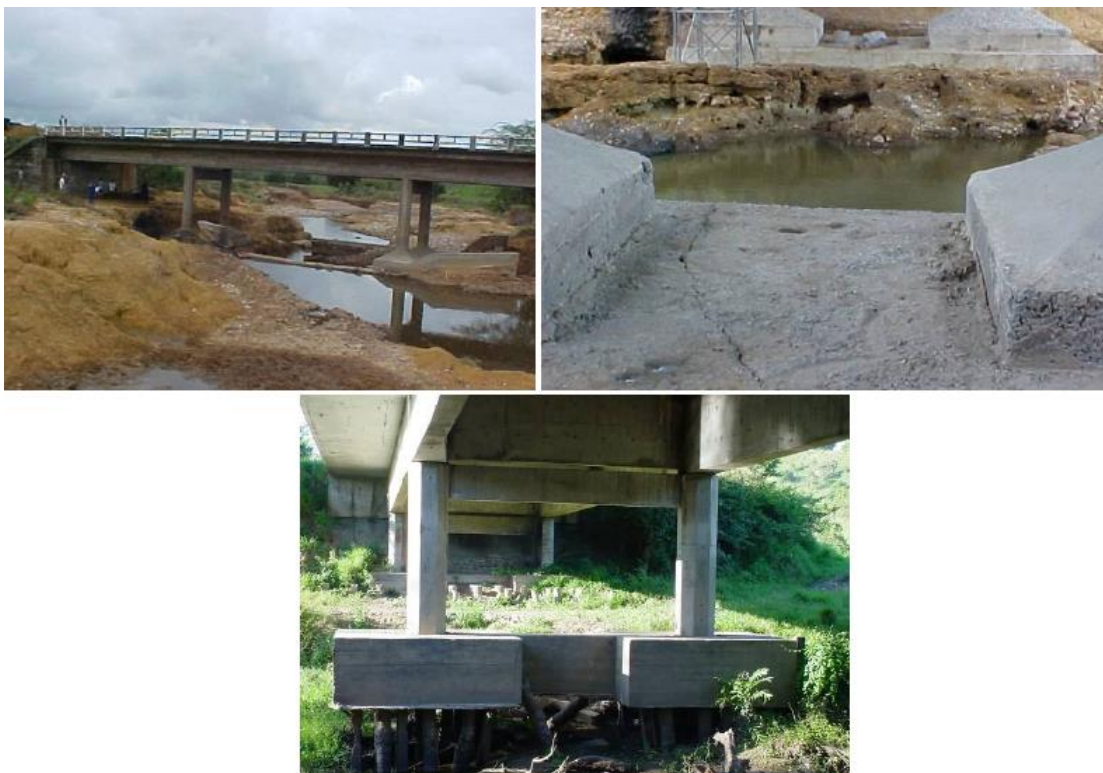
Fig.3.22 – Erosão e consequentes danos nas fundações das pontes localizadas sobre o rio Ingazeira e Pojuca no Brasil [94]

- À erosão do solo envolvente das fundações (Figura 3.22), que é um fenómeno bastante comum em fundações de pontes, onde o material do fundo do rio vai sendo removido por arrastamento através da força das correntes existentes. Isto leva a que as fundações fiquem muito vulneráveis às ações exteriores, aumentando consideravelmente a possibilidade de sofrerem danos. Portanto, as cotas das fundações devem ser definidas tendo em conta a erosão prevista para o leito do rio (Vitório e Carneiro de Barros, 2012). No caso dos edifícios, a erosão do solo de fundação, pode ser devida à rotura de tubagens de infraestruturas de serviços, como de abastecimento de água ou de recolha de águas residuais. A água procura caminhos de percolação através dos meios porosos e o regime de escoamento criado pode levar ao arrastamento das partículas finas, originando vazios que provocam assentamentos. Para além de assentamentos, a erosão provoca também problemas de capacidade de carga.

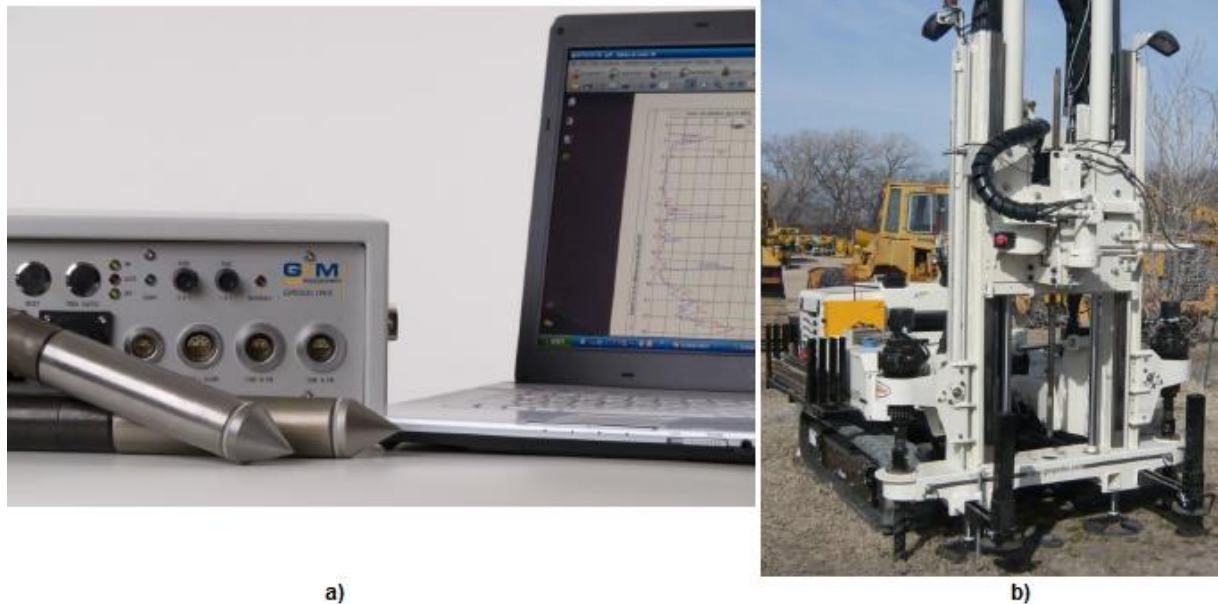
Fig.4.6 – Ensaio CPT(U): a) cones e equipamentos de registo de dados; b) equipamento de cravação [93]

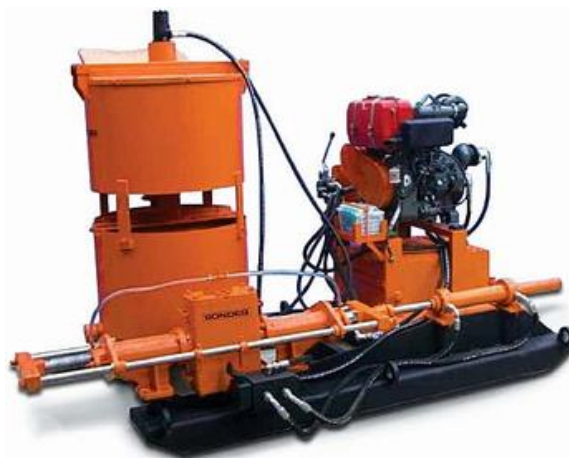
Fig.5.1 - Equipamento de injeção do material de consolidação [99]

Os equipamentos necessários para a execução dos trabalhos de consolidação são (Figura 5.1):

- Uma misturadora, que permite a mistura dos constituintes do material de consolidação a injetar;
- Uma bomba de injeção, que disponibiliza a pressão de injeção necessária;
- Mangueiras flexíveis, que ligam a misturadora à bomba de injeção, e esta última à ponteira de injeção, permitindo assim a circulação do material de consolidação;
- Ponteira injetora, que permite a injeção do material de consolidação, sendo por isso colocada nas zonas da fundação a tratar.

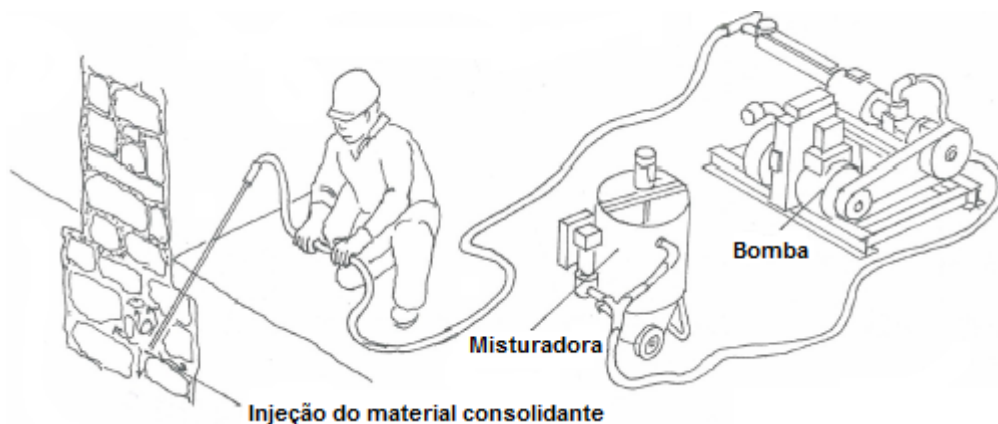
Fig.5.2 - Esquema da consolidação de fundações sem estrutura de contenção [55]

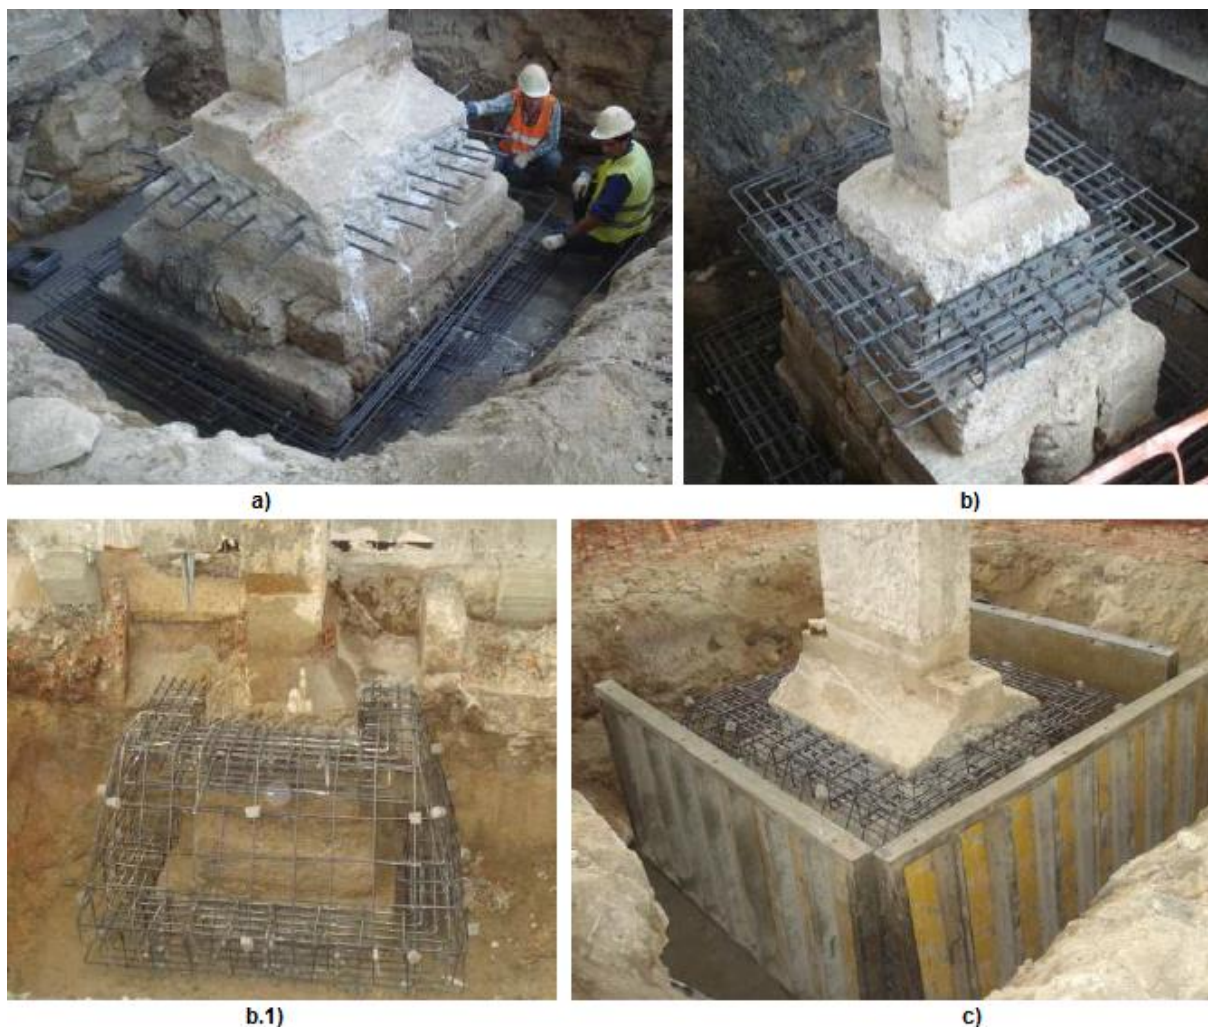
Fig.5.15 – Reforço das fundações isoladas por alargamento, na obra de requalificação do Mercado do Bom Sucesso: a) introdução dos varões nos furos realizados na fundação; b) e b.1) construção da armadura de cintagem; c) construção da cofragem [85]

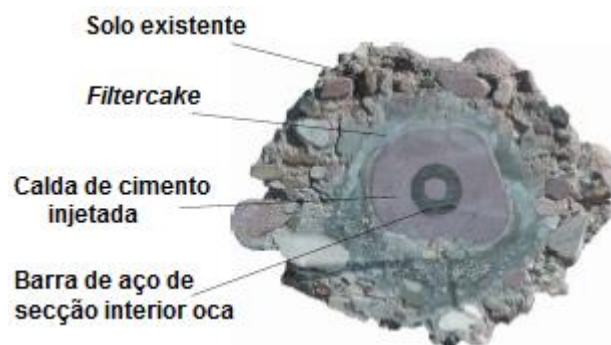
Fig.6.8 – Aspecto final da microestaca [39]

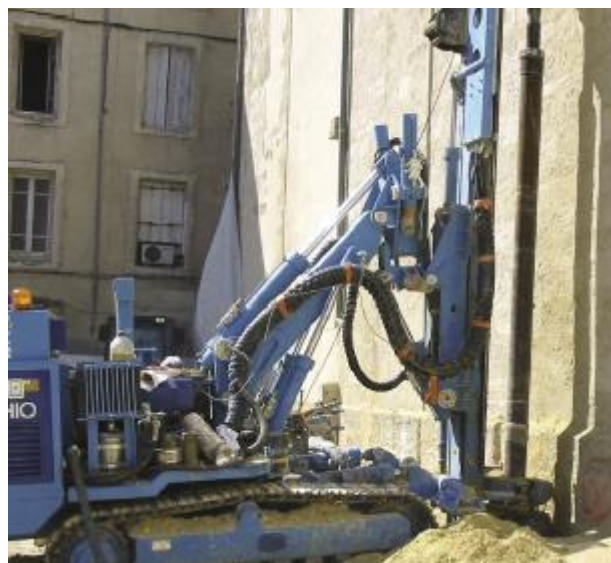
Fig.6. 12 – Exemplo de um equipamento perfurador para a execução de microestacas [1]

Em termos de equipamentos distinguem-se fundamentalmente os equipamentos hidráulicos de furação à rotação com trados ou trialetes e os equipamentos hidráulicos à roto-percussão com martelos de fundo-furo, martelos de superfície e trados (Figura 6.12) (Vaz, 2008 citado por Antunes, 2012).

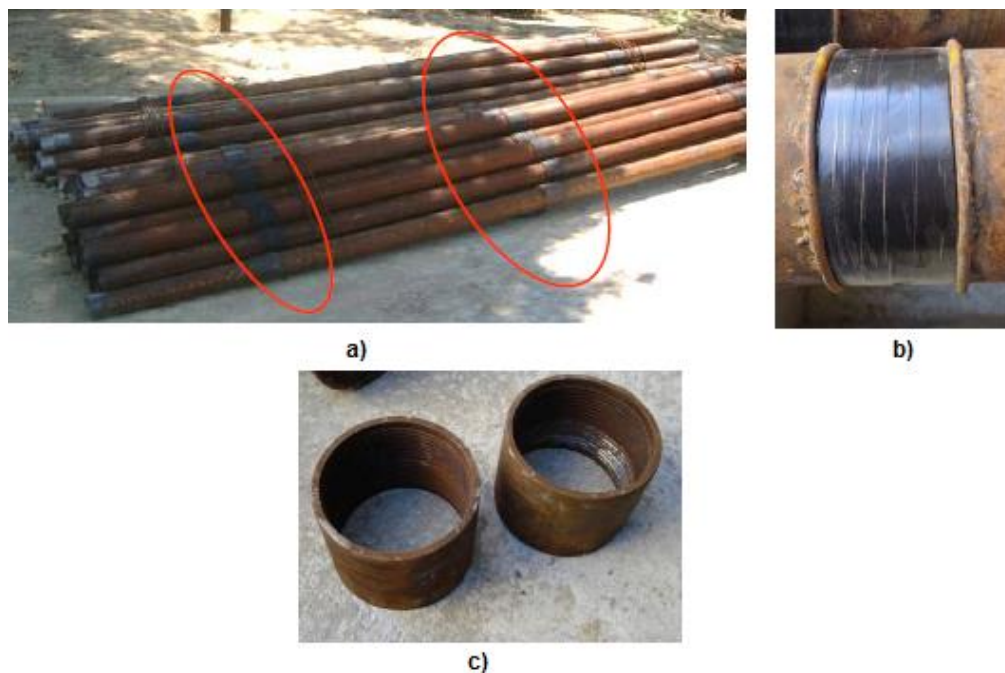
Fig.6.14 – Perfis tubulares para microestacas: a) tubos manchete; b) pormenor da válvula manchete; c) elementos de união exterior [34]

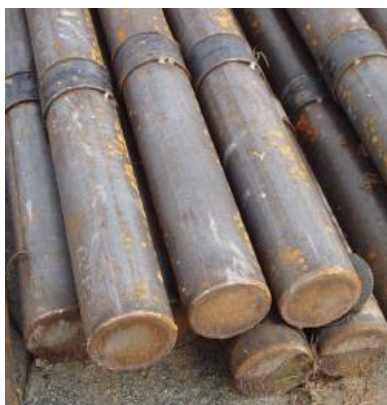
Fig.6.15 – Tubo tampão de fundo [34]

Os tubos TM possuem um troço inicial que serve de tampão de fundo (Figura 6.15), sendo este o primeiro a ser introduzido. Posteriormente, introduzem-se os tubos com válvulas tipo manchete que permitem realizar o bolbo de selagem da microestaca. Após a introdução destes, colocam-se os tubos sem válvulas ao longo de todo o comprimento livre das microestacas (Vaz, 2008 citado por Antunes, 2012).

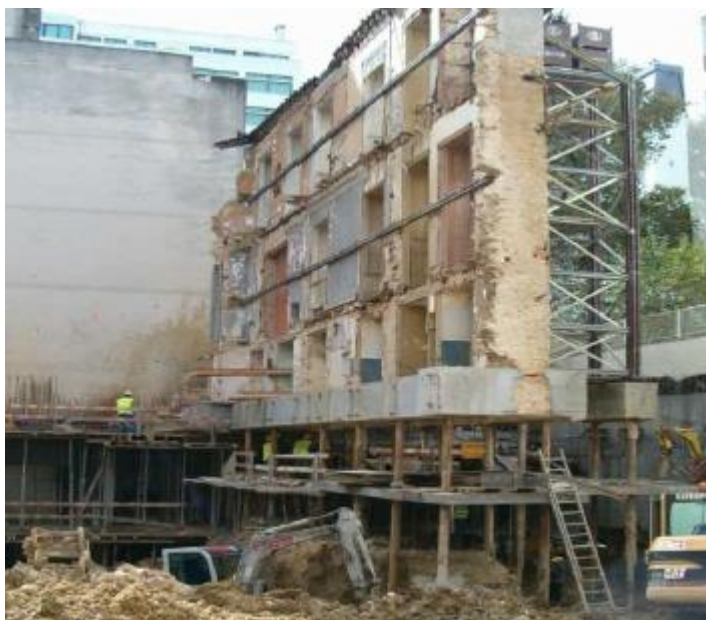
Fig.6.19 – Recalçamento de uma fachada através de microestacas e vigas de recalçamento [8]

Quando a fundação a recalçar é acessível por ambos os lados a solução de reforço normalmente adotada passa pela execução de uma fiada de microestacas, realizadas em cada um dos lados da fundação e ao longo de toda a sua extensão longitudinal. Posteriormente à sua execução, estas são ligadas à fundação existente através de vigas de coroamento de betão armado, construídas lateralmente à mesma, que por sua vez são tornadas solidárias entre si e com a fundação original, pela aplicação de barras de aço de alta resistência (por exemplo barras *GEWT*) que atravessam estes elementos estruturais de um lado ao outro, garantindo deste modo o monolitismo da solução (Figura 6.19).

No que toca à solução de recalce de fundações através de microestacas encabeçadas por vigas de recalçamento, o processo é semelhante caso se tratem de fundações acessíveis por ambos os lados ou apenas por um deles. Deste modo, seguidamente apresentam-se as principais operações realizadas na execução desta solução de recalce (ver caso de obra na Figura 6.19):

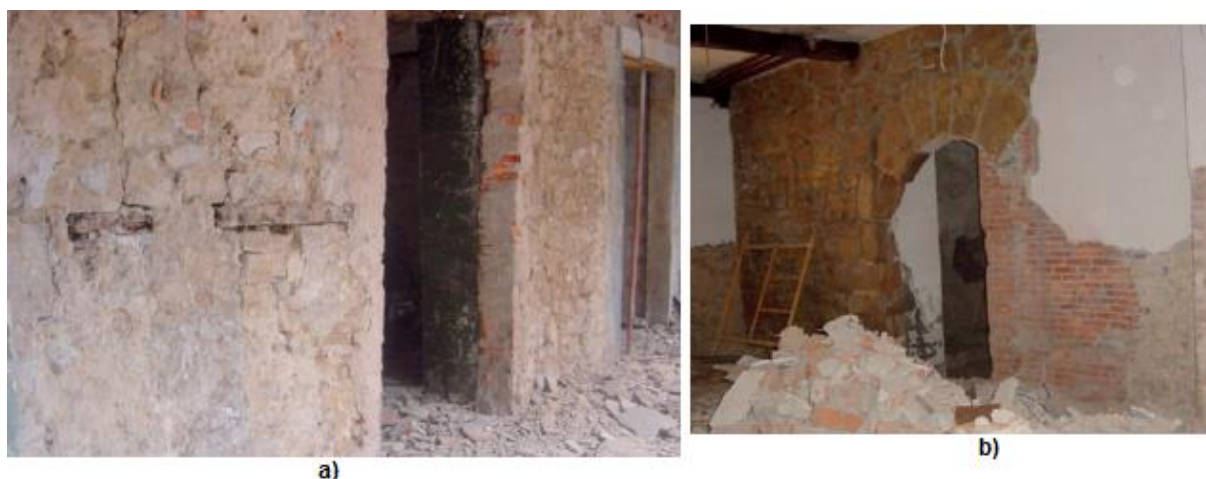
Fig.6.24 – Parede interior: a) parcialmente em ruínas; b) com elementos de diferentes rigidezes [35]

Verificou-se também que algumas das paredes tinham sido alvo de alterações em diferentes períodos, levando a que se encontrassem elementos de diferentes rigidezes numa única parede (Figura 6.24). Em alguns casos as alterações conduziram a um incremento de cargas nas paredes, sem que estas tivessem sido reforçadas, colocando-as assim parcialmente em ruínas (Figura 6.24).

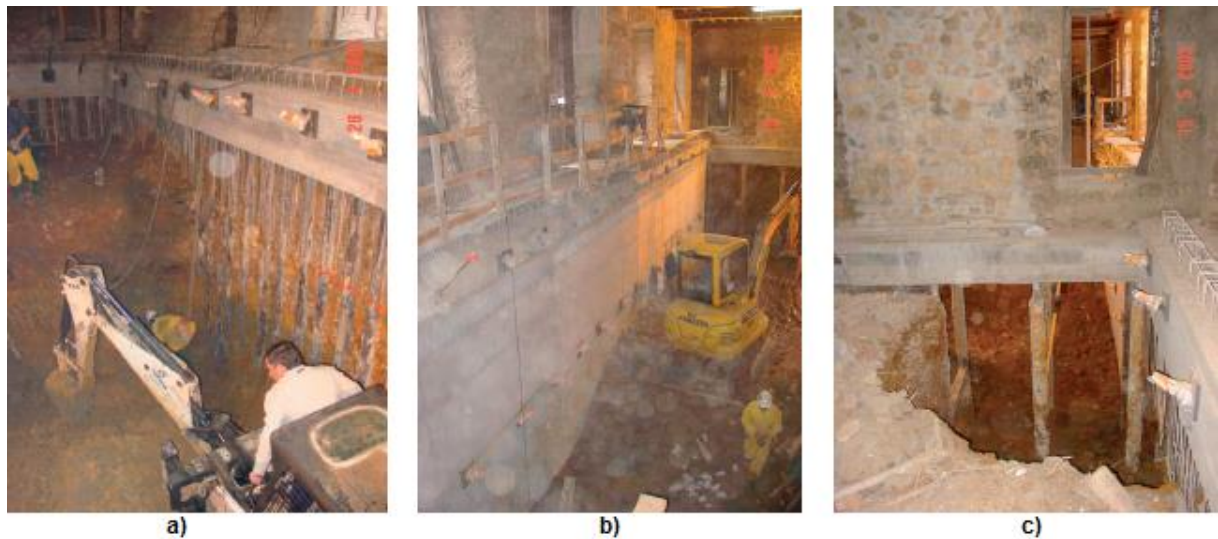
Fig.6.29 – a) Perspetiva da cortina de microestacas ancorada; b) perspetiva da cortina com camada de betão; c) perspetiva do recalce da parede interior [35]

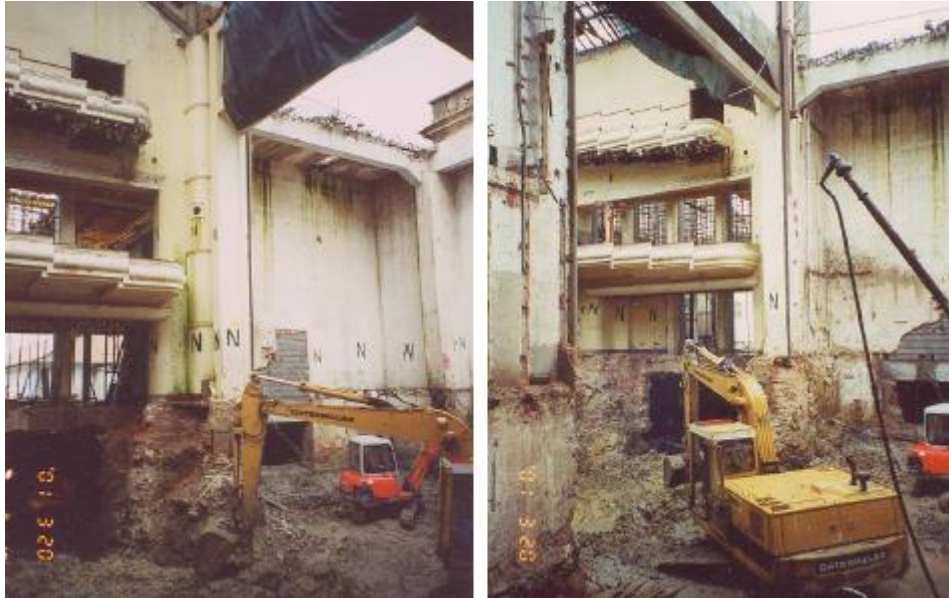
Fig.6.30 – Trabalhos de escavação [63]

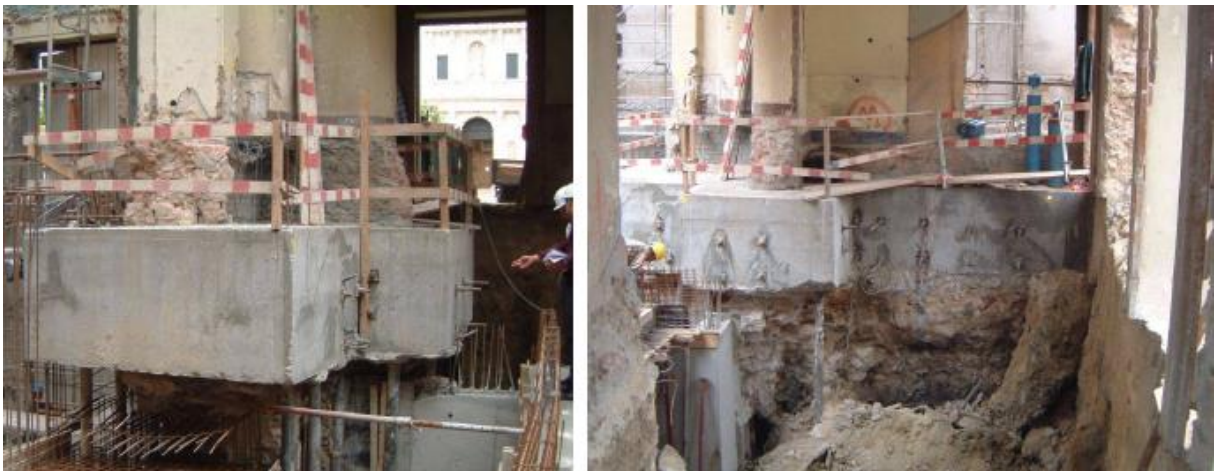
Fig.6.31 – Recalce das paredes interiores [63]

A realização da escavação até uma cota inferior à da fundação das paredes existentes, localizadas no alinhamento previsto para o fosso da orquestra, determinou que estas paredes fossem recalçadas através de pares de microestacas, devidamente seladas nas camadas de solo firme. De modo a promover uma boa transferência de cargas, a solidarização das paredes existentes aos maciços de encabeçamento das microestacas foi realizada através de mecanismos de costura constituídos por barras pré-esforçadas de aperto, do tipo *GEWI* (Figura 6.31).

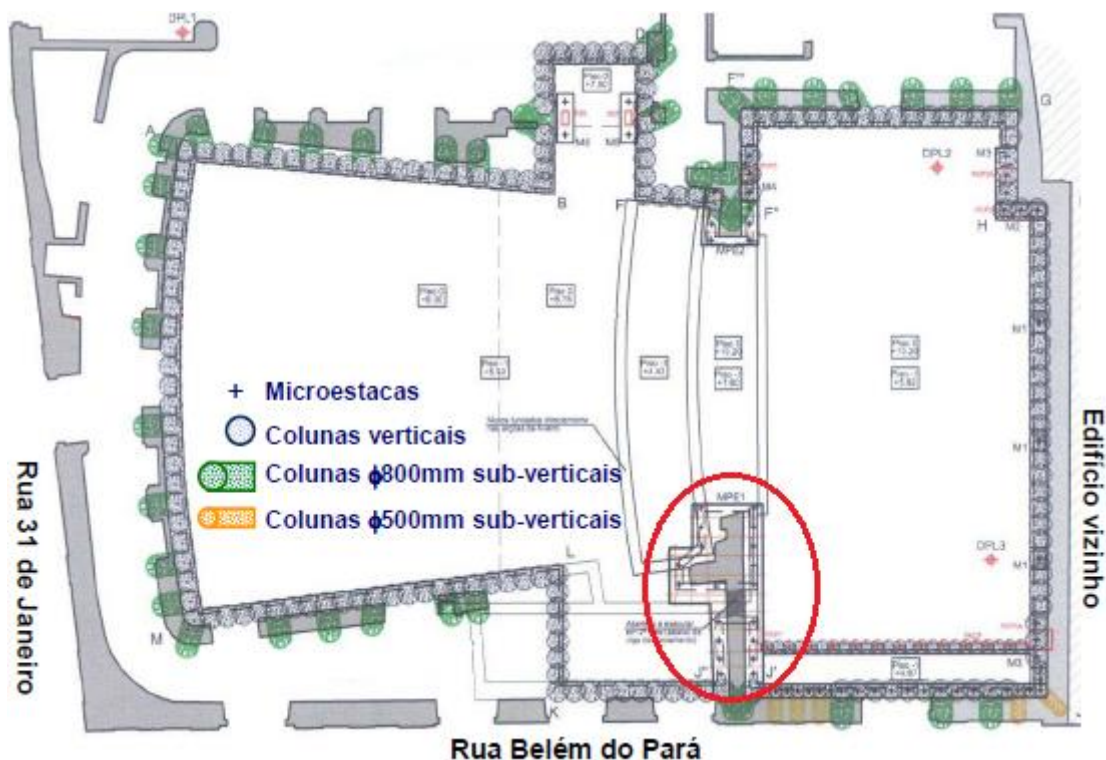
Fig.6.32 – Soluções adotadas para a cortina periférica e para o recalce das fundações das paredes interiores [63]

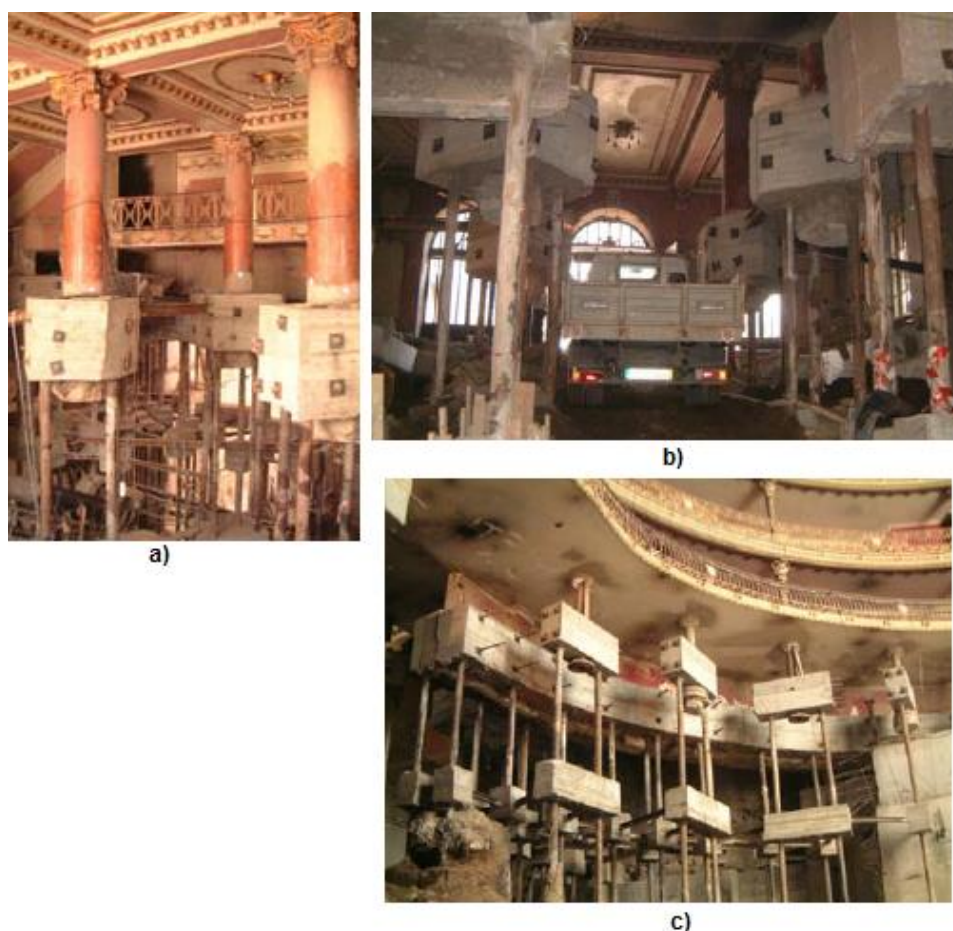
Fig.6.36 – Perspetivas do recalçamento: a) dos pilares de entrada; b) de pilares interiores; c) de pilares e paredes onde apoiam os balcões [68]

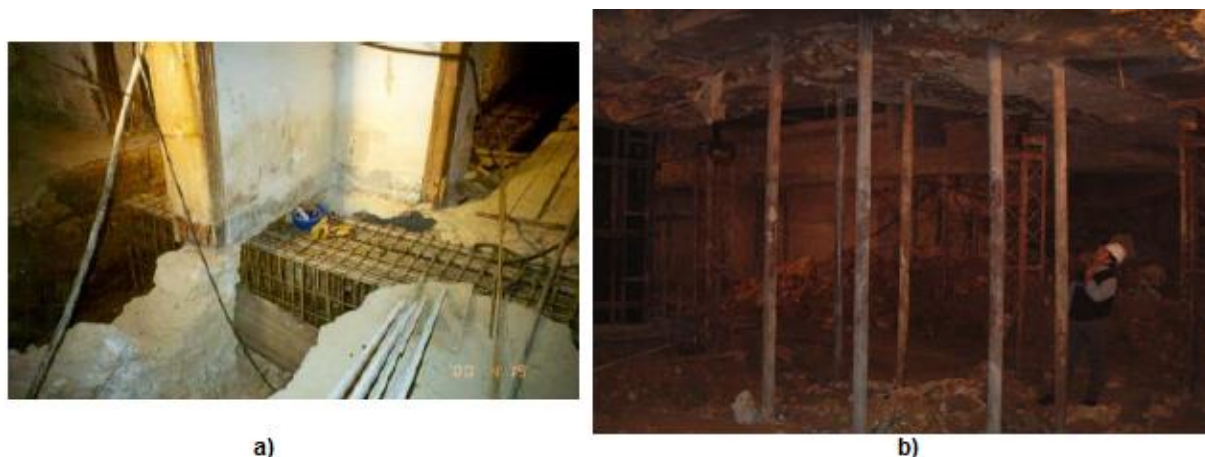
Fig.6.39 – Recalce das paredes: a) grelha de vigas; b) visualização das microestacas realizadas [66]

Tendo em conta as características da estrutura a recalçar e os espaços diminutos para a execução dos trabalhos, a solução adotada consistiu na realização do recalce através de microestacas em aço de alta resistência, com secção de coroa circular, encabeçadas por uma grelha de vigas de betão armado pré-esforçado (Figura 6.38a e 6.39). As microestacas executadas foram do tipo N80 e possuíam 127 mm de diâmetro exterior, 9 mm de espessura e 12 m de comprimento total, sendo 6 m de selagem. A solidarização das vigas de recalçamento com as paredes de alvenaria de pedra foi efetuada através de mecanismos de costura por barras tipo *GEWI*, com 32 mm de diâmetro (Figura 6.38b).

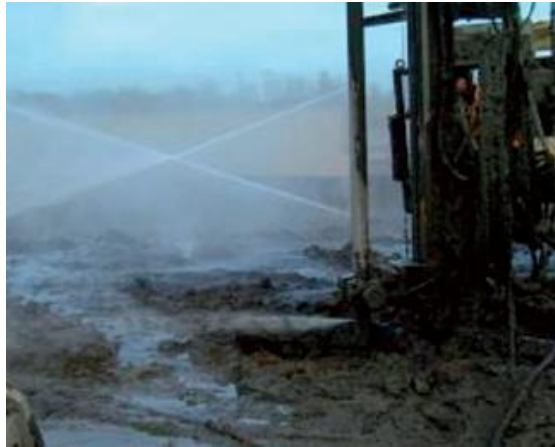
Fig.7.6 – Sistema X-jet [88]

Por último, o sistema *X-jet* (Figura 7.6), como referido em 7.1, baseia-se na aplicação de dois jatos de água/ar, para erodir o solo, que se intersejam a cerca de 1 metro de distância do ponto de injeção, e por um terceiro jato que se situa abaixo destes, cuja função é a injeção da calda. A energia de corte, resultante dos dois jatos de água/ar, é gradualmente reduzida, no ponto de interseção dos dois jatos, devido à dispersão de energia que aí ocorre. Este método é utilizado para a produção de colunas de 2 a 2,5 metros de diâmetro e permite uma grande precisão de geometria, sendo importante para tal que se definam corretamente a velocidade de rotação e de elevação da vara, bem como a calibração dos bicos injetores, para garantir a erosão do terreno, a colisão dos jatos e a consequente dispersão de energia (Welsh e Burke, 2000 citados por Roberto, 2012).

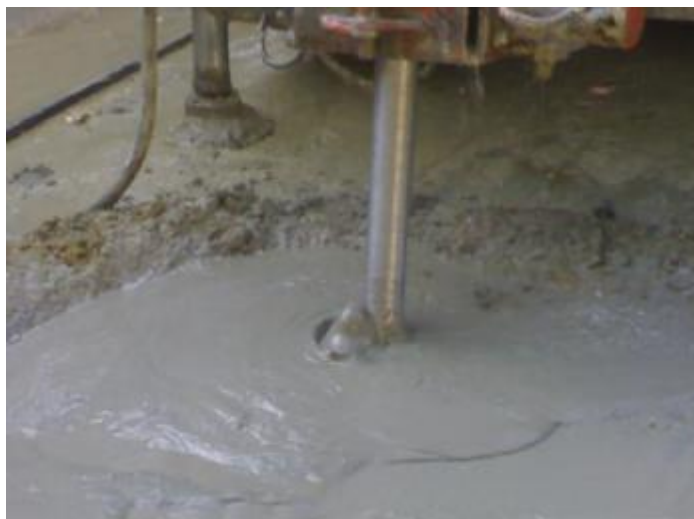
Fig.7.12 – Refluxo originado durante os trabalhos de *jet grouting* [76]

No que diz respeito ao refluxo (Figura 7.12), que consiste numa mistura de água, cimento e fragmentos de solo, pela sua observação, este permite tirar conclusões acerca da qualidade e da forma como o processo se está a desenrolar.

O refluxo deve apresentar uma consistência espessa e partículas de solo, indicando assim que a mistura entre as partículas de solo e a calda está a ocorrer. No caso de colunas de *jet grout*, a não existência de refluxo pode ser um sinal da sua má formação (Rodrigues, 2009).

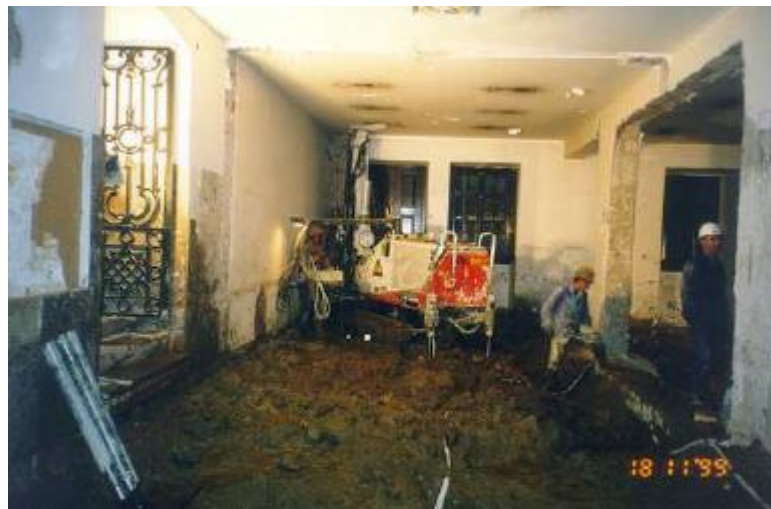
Fig.7.14 – Execução das colunas periféricas de *jet grout* [64]

A intervenção foi totalmente executada pelo interior do edifício e a solução adotada foi caracterizada pela conceção de uma cortina de contenção e estanquidade em colunas de *jet grout*, com um diâmetro de 800 mm e afastadas de 0,70 metros, e pelo recalce das fundações também através de colunas de *jet grout*. As colunas de recalce das paredes periféricas foram executadas com 800 mm de diâmetro e possuíram um afastamento de 2,4 metros e uma inclinação de 65° e 77° (Figuras 7.14 e 7.15) (Pinto et al., 2000).

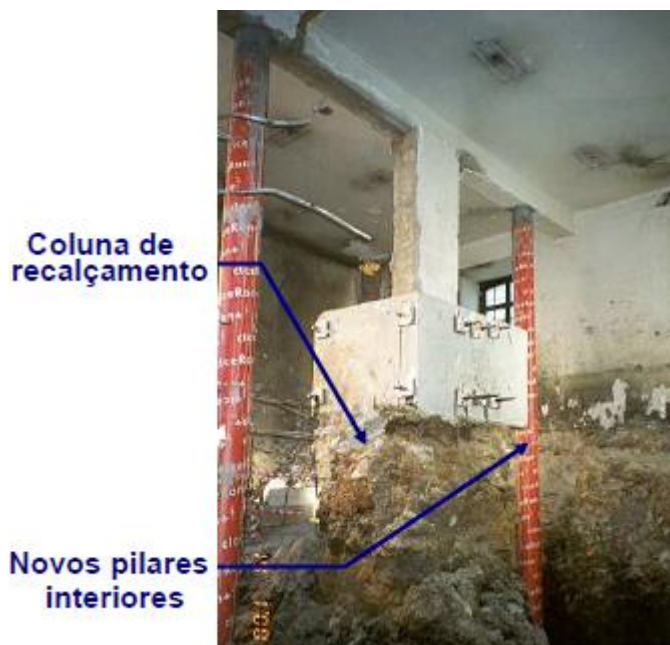
Fig.7.16 – Recalce dos pilares originais e construção dos novos pilares interiores [64]

Os pilares interiores foram reforçados por pares de colunas de *jet grout*, também com 800 mm de diâmetro, mas estas foram armadas com tubos de microestacas N80 $\phi 127 \times 9,0$ mm. Após o recalce dos pilares existentes, executaram-se as colunas de *jet grout* de fundação dos novos pilares, ao que se seguiu a construção dos mesmos e a demolição dos originais (Figuras 7.16 e 7.17) (Pinto et al., 2000).

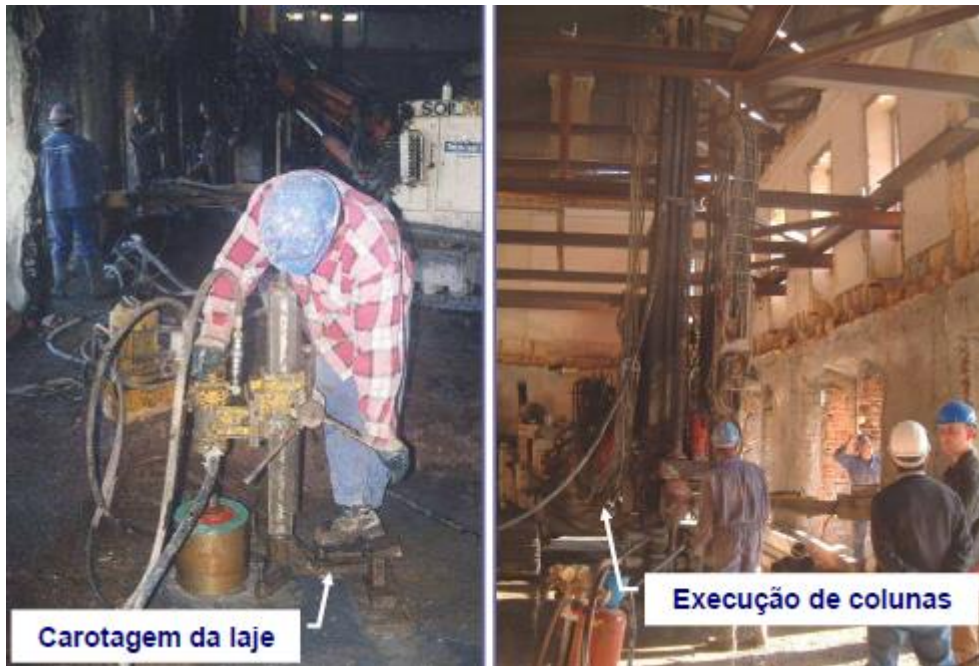
Fig.7.19 – Trabalhos para a execução das colunas no interior do edifício [63]

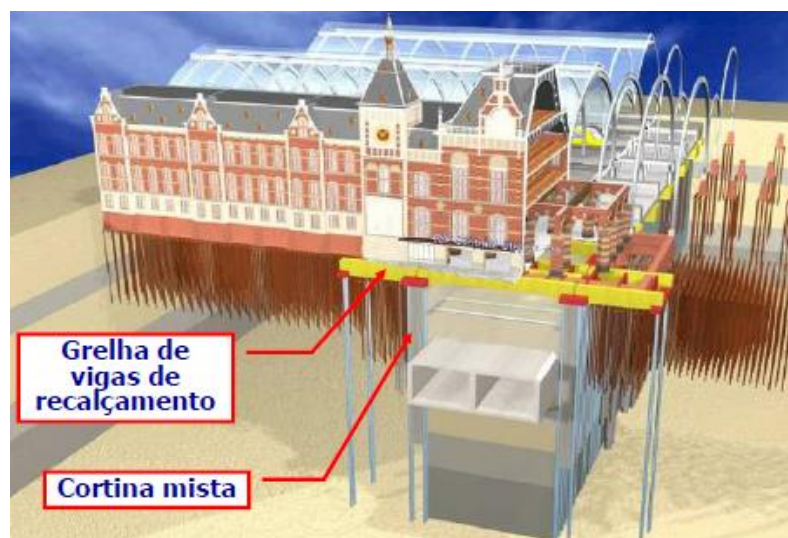
Fig.7.22 – Esquema da solução adotada [7]

De modo a ser possível realizar a escavação necessária para a construção do túnel, foi concebida uma solução para recalçar o edifício na zona em questão. A solução consistiu na execução de uma grelha de vigas de recalçamento e na construção de uma cortina composta, designada por “sandwich wall”, que foi realizada ao longo de toda a secção longitudinal do túnel sob a estação (Bogaards et al., 2007) (Figura 7.22).

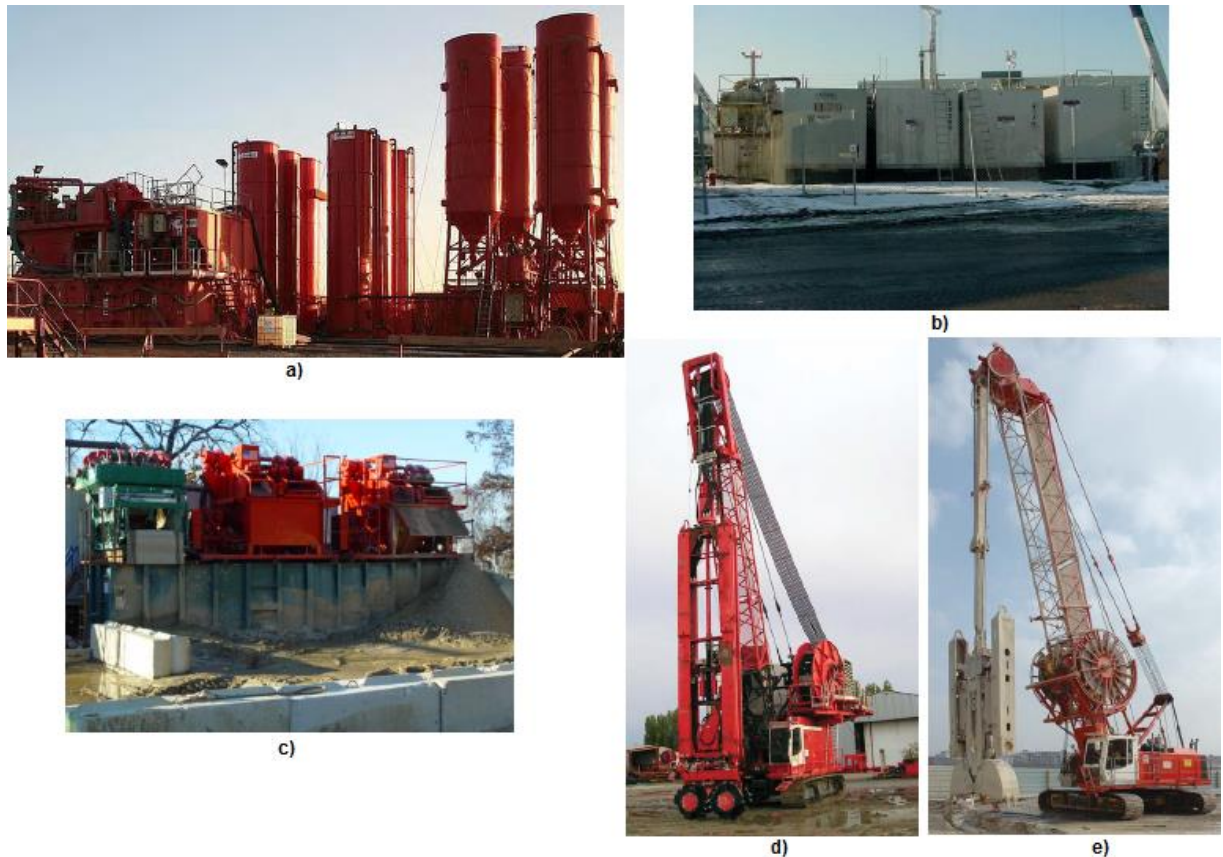
Fig.8.3 – Equipamento: a) silos de armazenamento e tanque de mistura; b) tanques de armazenamento das lamas bentoníticas; c) tanques de reciclagem das lamas bentoníticas; d) hidrofresa; e) balde de maxilas [83]

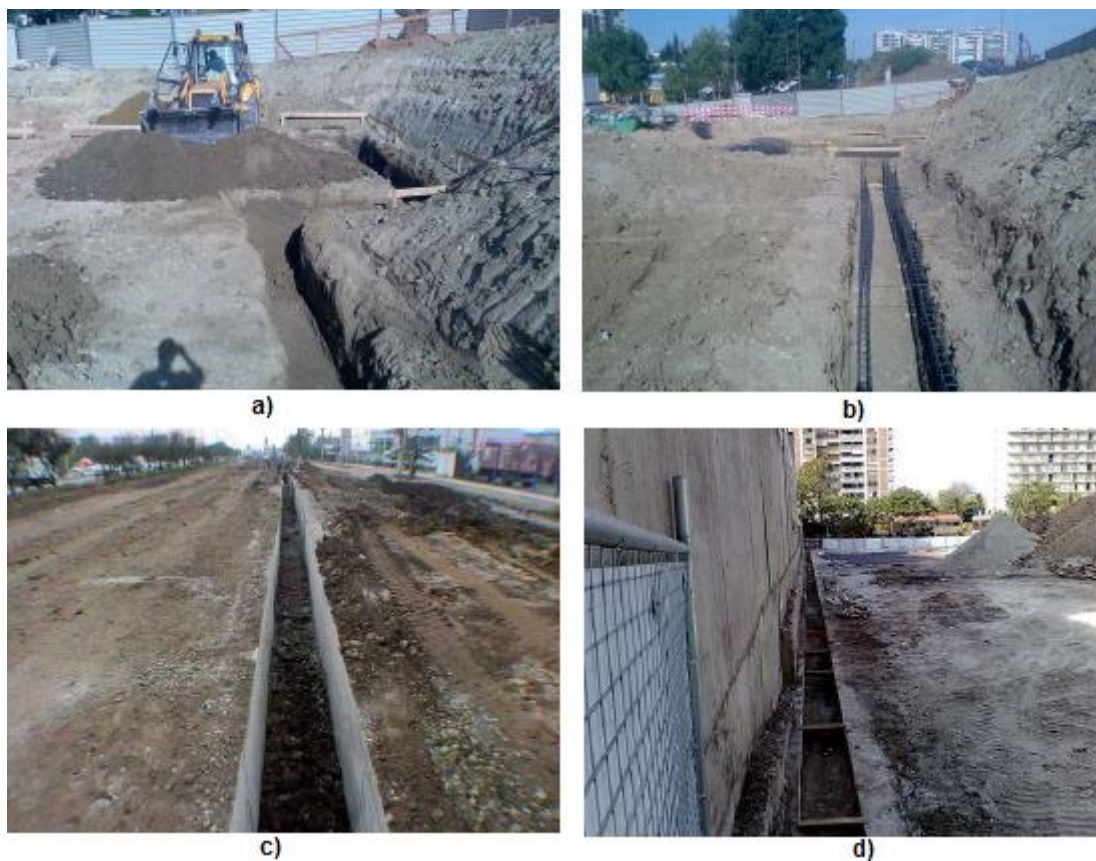
Fig.8.5 – Execução de muros guia: a) escavação da vala; b) colocação da armadura; c) muros guia executados; d) muros guia construídos próximos de estruturas contíguas [33, 71]
